**Bebauungsplan "Pariser Straße 300, östlicher
Teilbereich"**

**UMWELTTECHNISCHE UNTERSUCHUNGEN UND
NEUBEWERTUNG DER ÖSTLICHEN TEILFLÄCHE**

WOHN- UND DIENSTLEISTUNGSPARK PARISER STRASSE 300, KAISERSLAUTERN

Objekt: Östliche Teilfläche
des ehem. DB-Ausbesserungswerkes
Kaiserslautern West -
Flurstücke Nr. 5611/5 und 3679/934

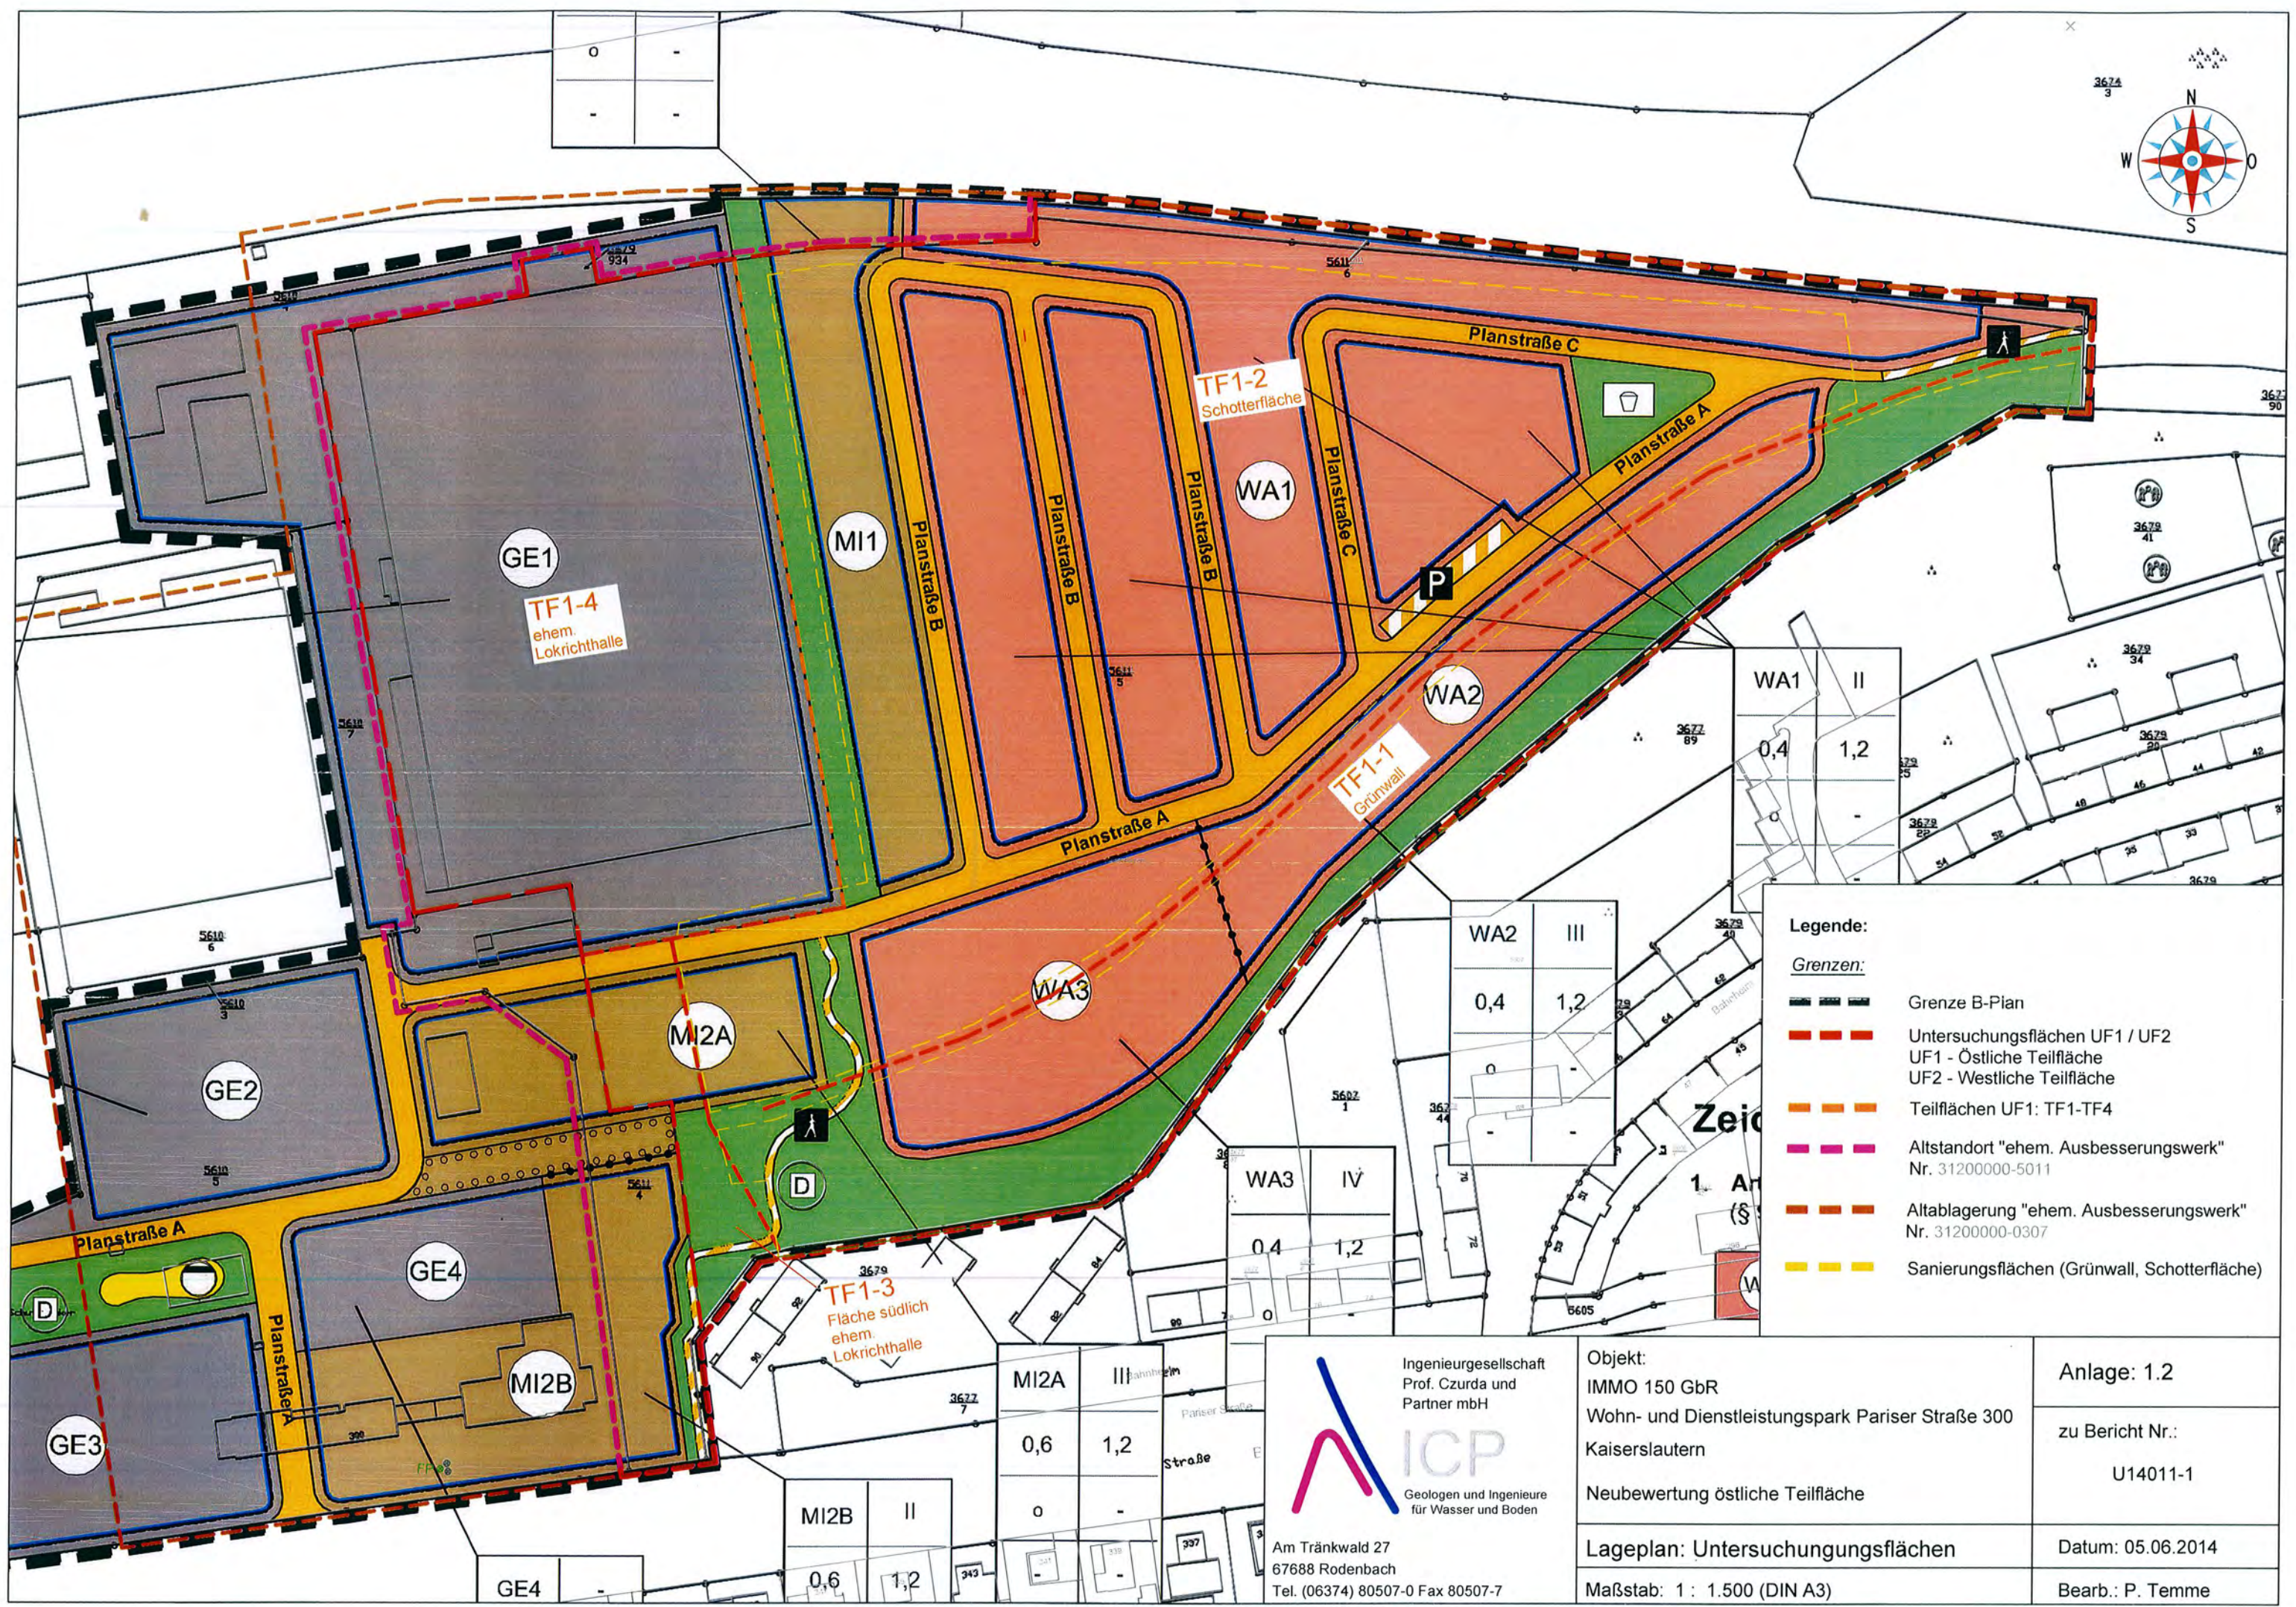
- Legende:**
- Grenzen:
- Grenze B-Plan
 - Untersuchungsflächen UF1 / UF2
UF1 - Östliche Teilfläche
UF2 - Westliche Teilfläche
 - Teilflächen UF1: TF1-TF4
 - Altstandort "ehem. Ausbesserungswerk"
Nr. 31200000-5011
 - Altablagerung "ehem. Ausbesserungswerk"
Nr. 31200000-0307
 - Sanierungsflächen (Grünwall, Schotterfläche)

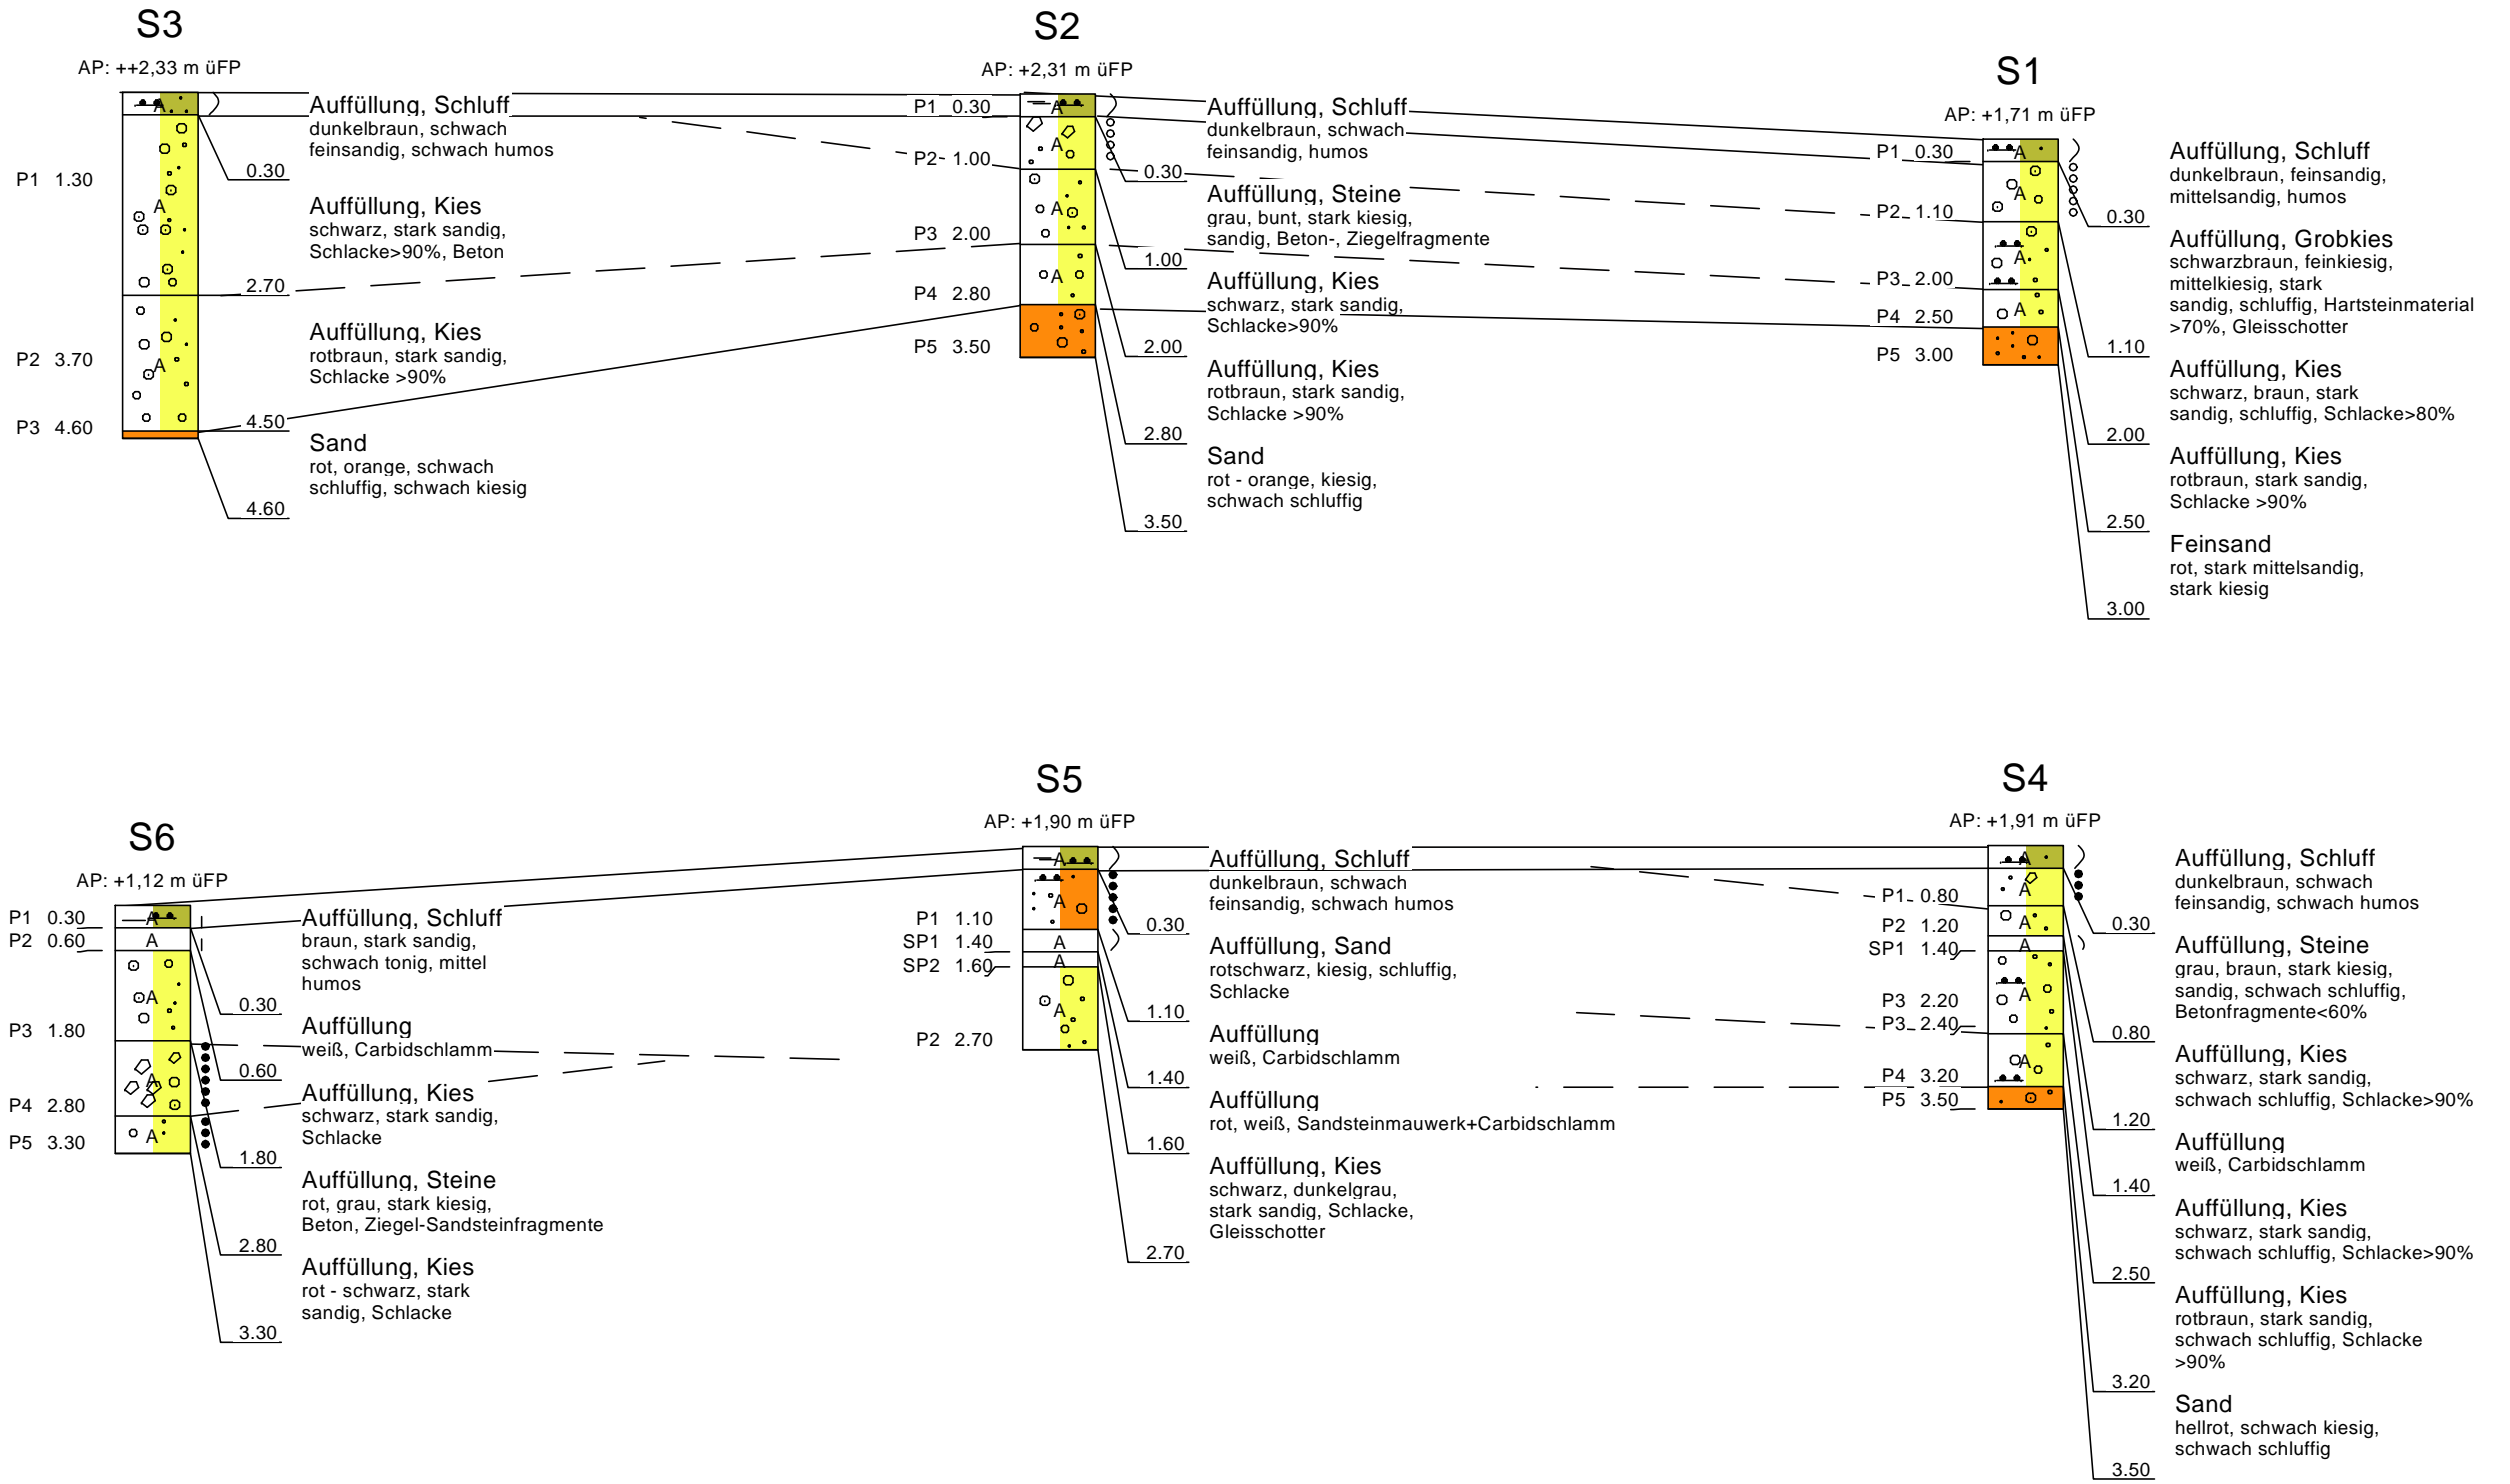
TF1 - Grünwall

In östlichen Abschnitt wurden in S1-S4 zwischen 1,4 und 4,3 m mächtige kiesige Schichten aufgeschlossen, die nahezu ausschließlich aus Schlacken (makroskopisch auf 80-90% abgeschätzt) bestehen. Es lässt sich eine untere rostrote Eisen-Schlacke von einer oberen schwarzen Schlacke unterscheiden.

Der Grünwall wurde in der heutigen Form im Zuge der Sanierung im Jahr 2000 hergestellt. Hier wurden der Bereich einer ehemaligen Abbaukante auf einer Länge von ca. 400 m mit diversen Betriebsabfällen bis i.M. 3,5 m Mächtigkeit verfüllt. Nach Austausch von drei „Hot-Spots“ lagern hier bei derzeitigem Kenntnisstand Schlacken, Metallverarbeitungsprodukte, bauschutthaltige Materialien, Gleisschotter sowie Carbidschlämme, wobei reine Schlacken im östlichen höherliegenden Teil vorherrschen und unschädliche Carbidschlämme im westlichen Abschnitt.

Ein Handlungsbedarf besteht weiterhin für die derzeit durch Abdeckung gesicherte durchschnittlich 4 m mächtigen Auffüllungen im Grünwall (TF1-1). Hier sind in Zusammenhang mit Schlacken, Bauschutt, Gleisschotter ubiquitär erhöhte Schwermetalle, untergeordnet PAK und KW nachgewiesen, die zum Schutz der menschlichen Gesundheit eine durchgehende mindestens 0,3 m mächtige Abdeckung weiterhin erforderlich machen. Eingriffe in den Wall sind im Rahmen der Baumaßnahme nicht vorgesehen und sollten hinsichtlich der dauerhaften Gewährleistung der Funktionstüchtigkeit auch zukünftig unterbleiben. Im Hinblick auf spätere Eingriffe ist daher eine vorsorgliche Trennung des Ablagerungsgutes durch ein Geotextil unterhalb der Abdeckung anzuraten.
